MUSEE DES  
BEAUX-ARTS  
VALENCIENNES  
Restauration du  
clos-couvert

Dossier  
PRO

Désignation  
PROJET CAPUCINS  
PAVILLON + AILE  
Coupes / Plans

Plan  
P08

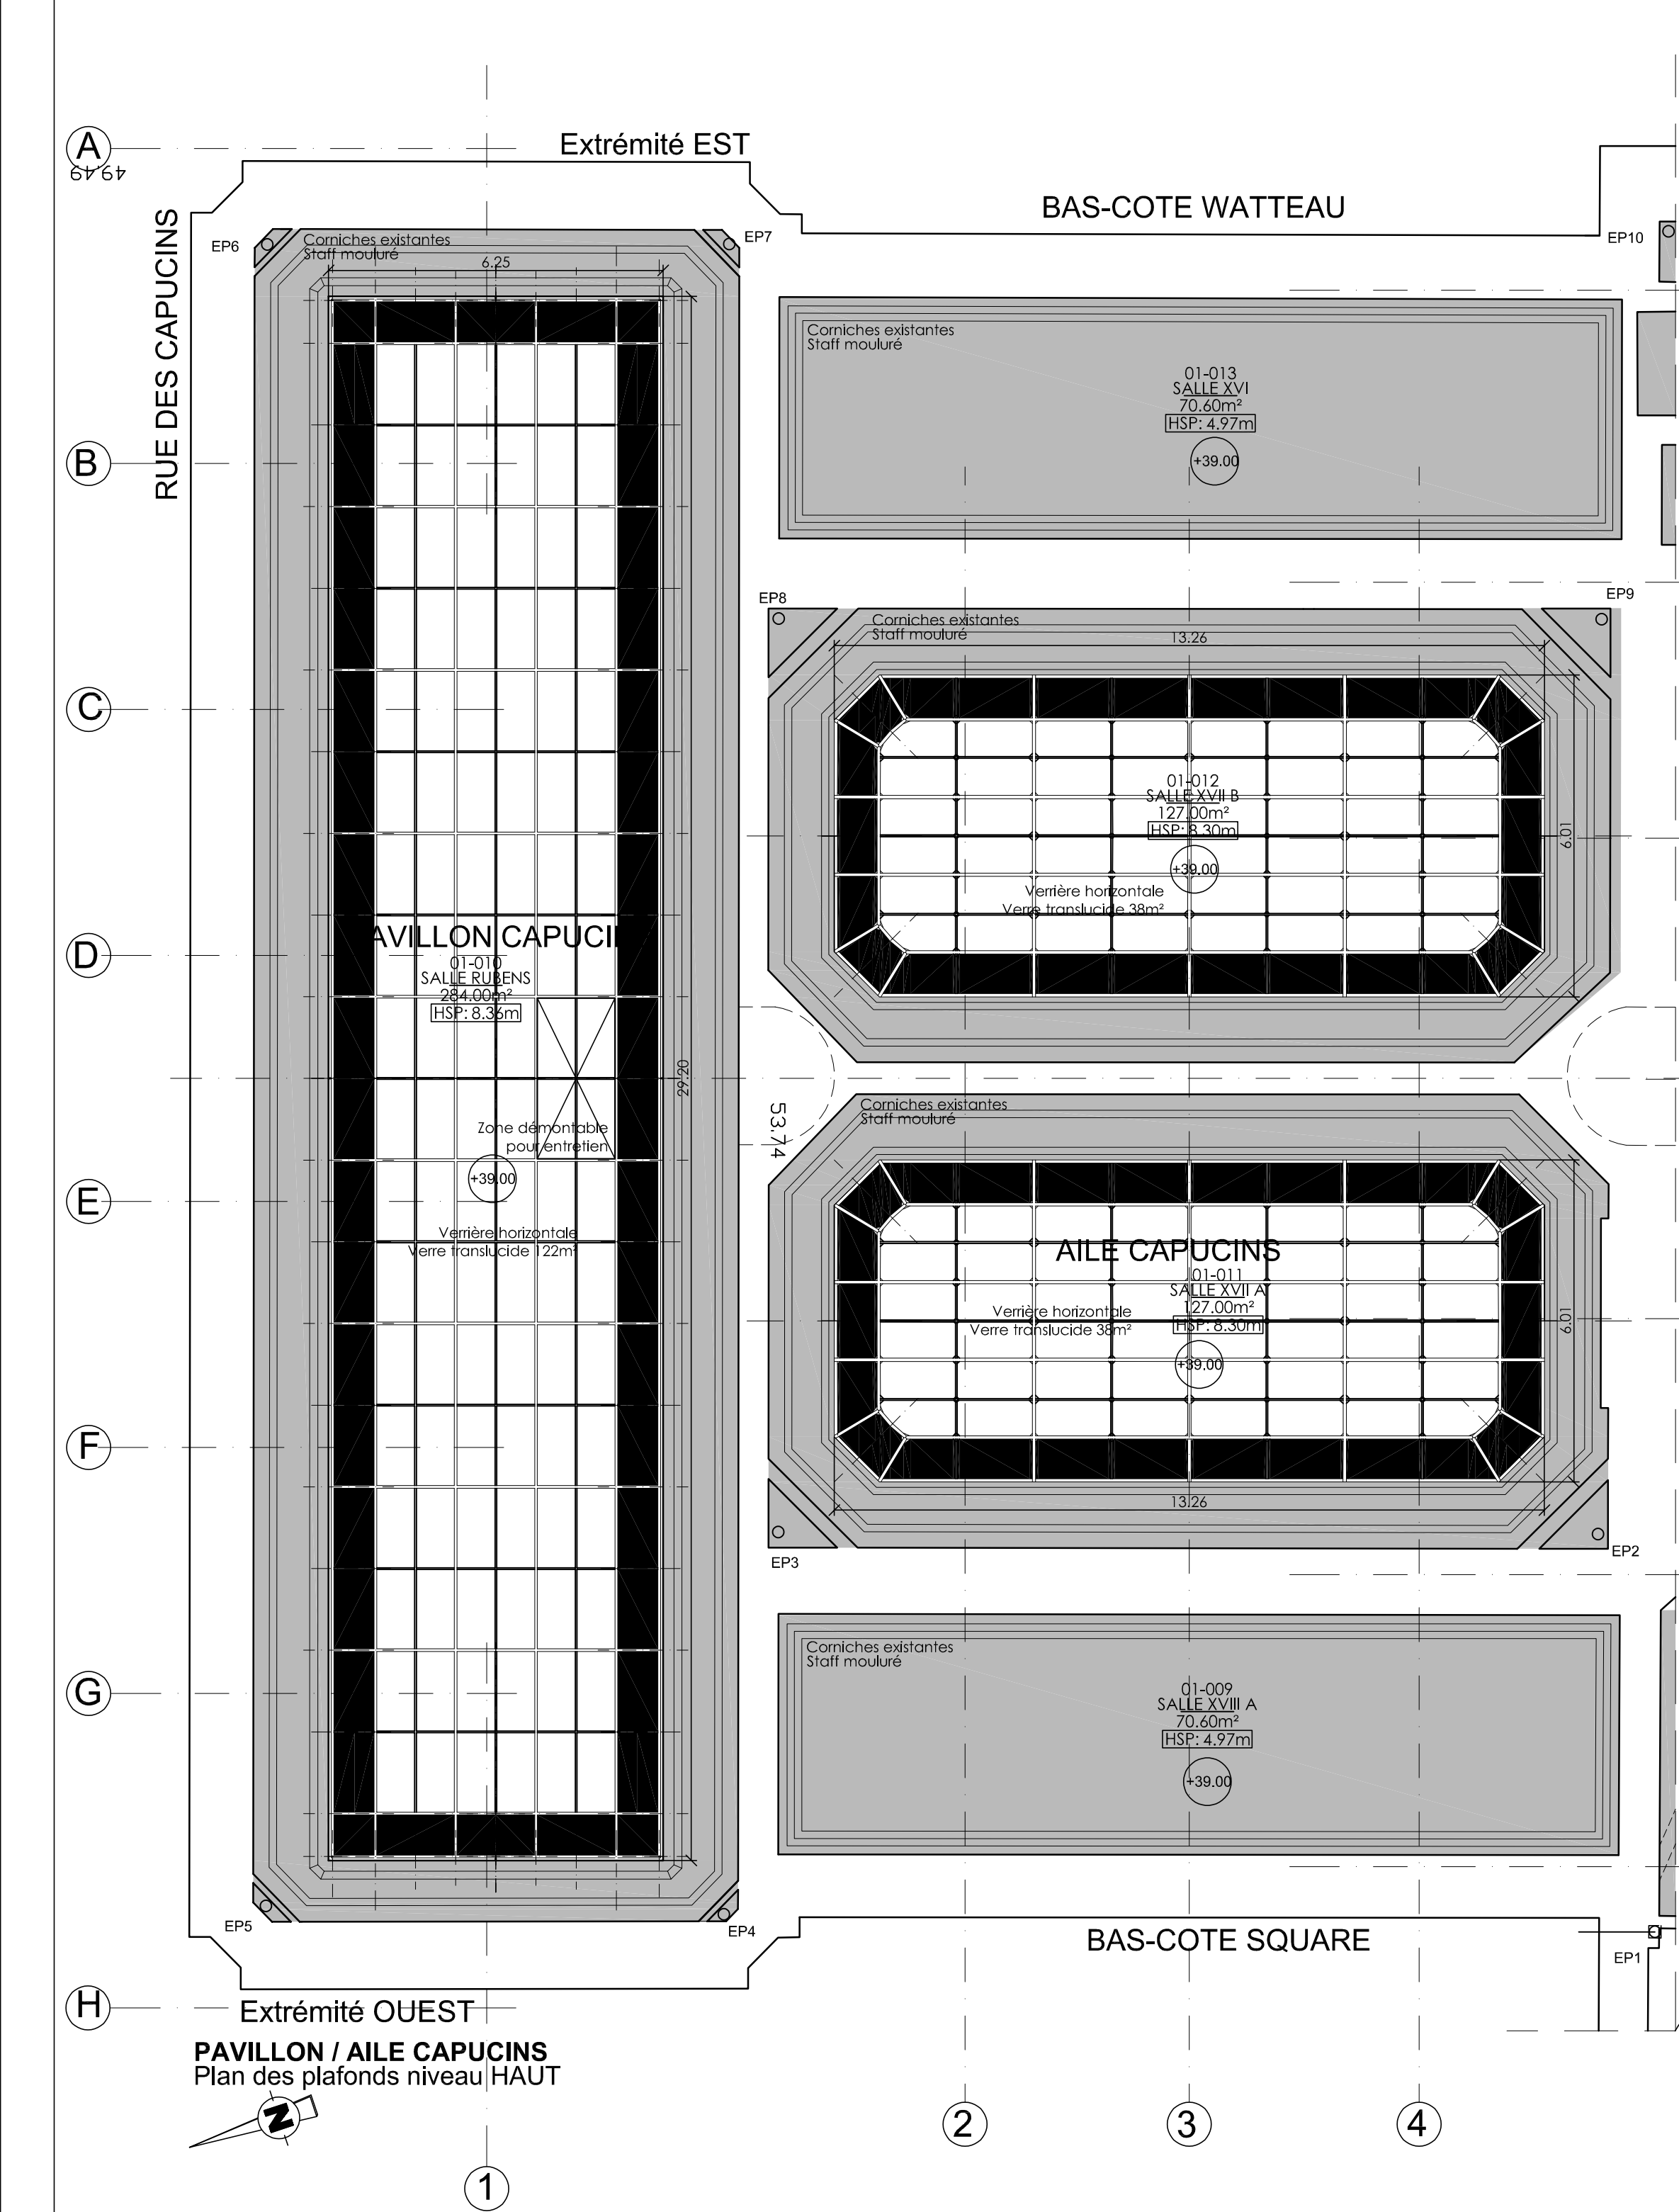
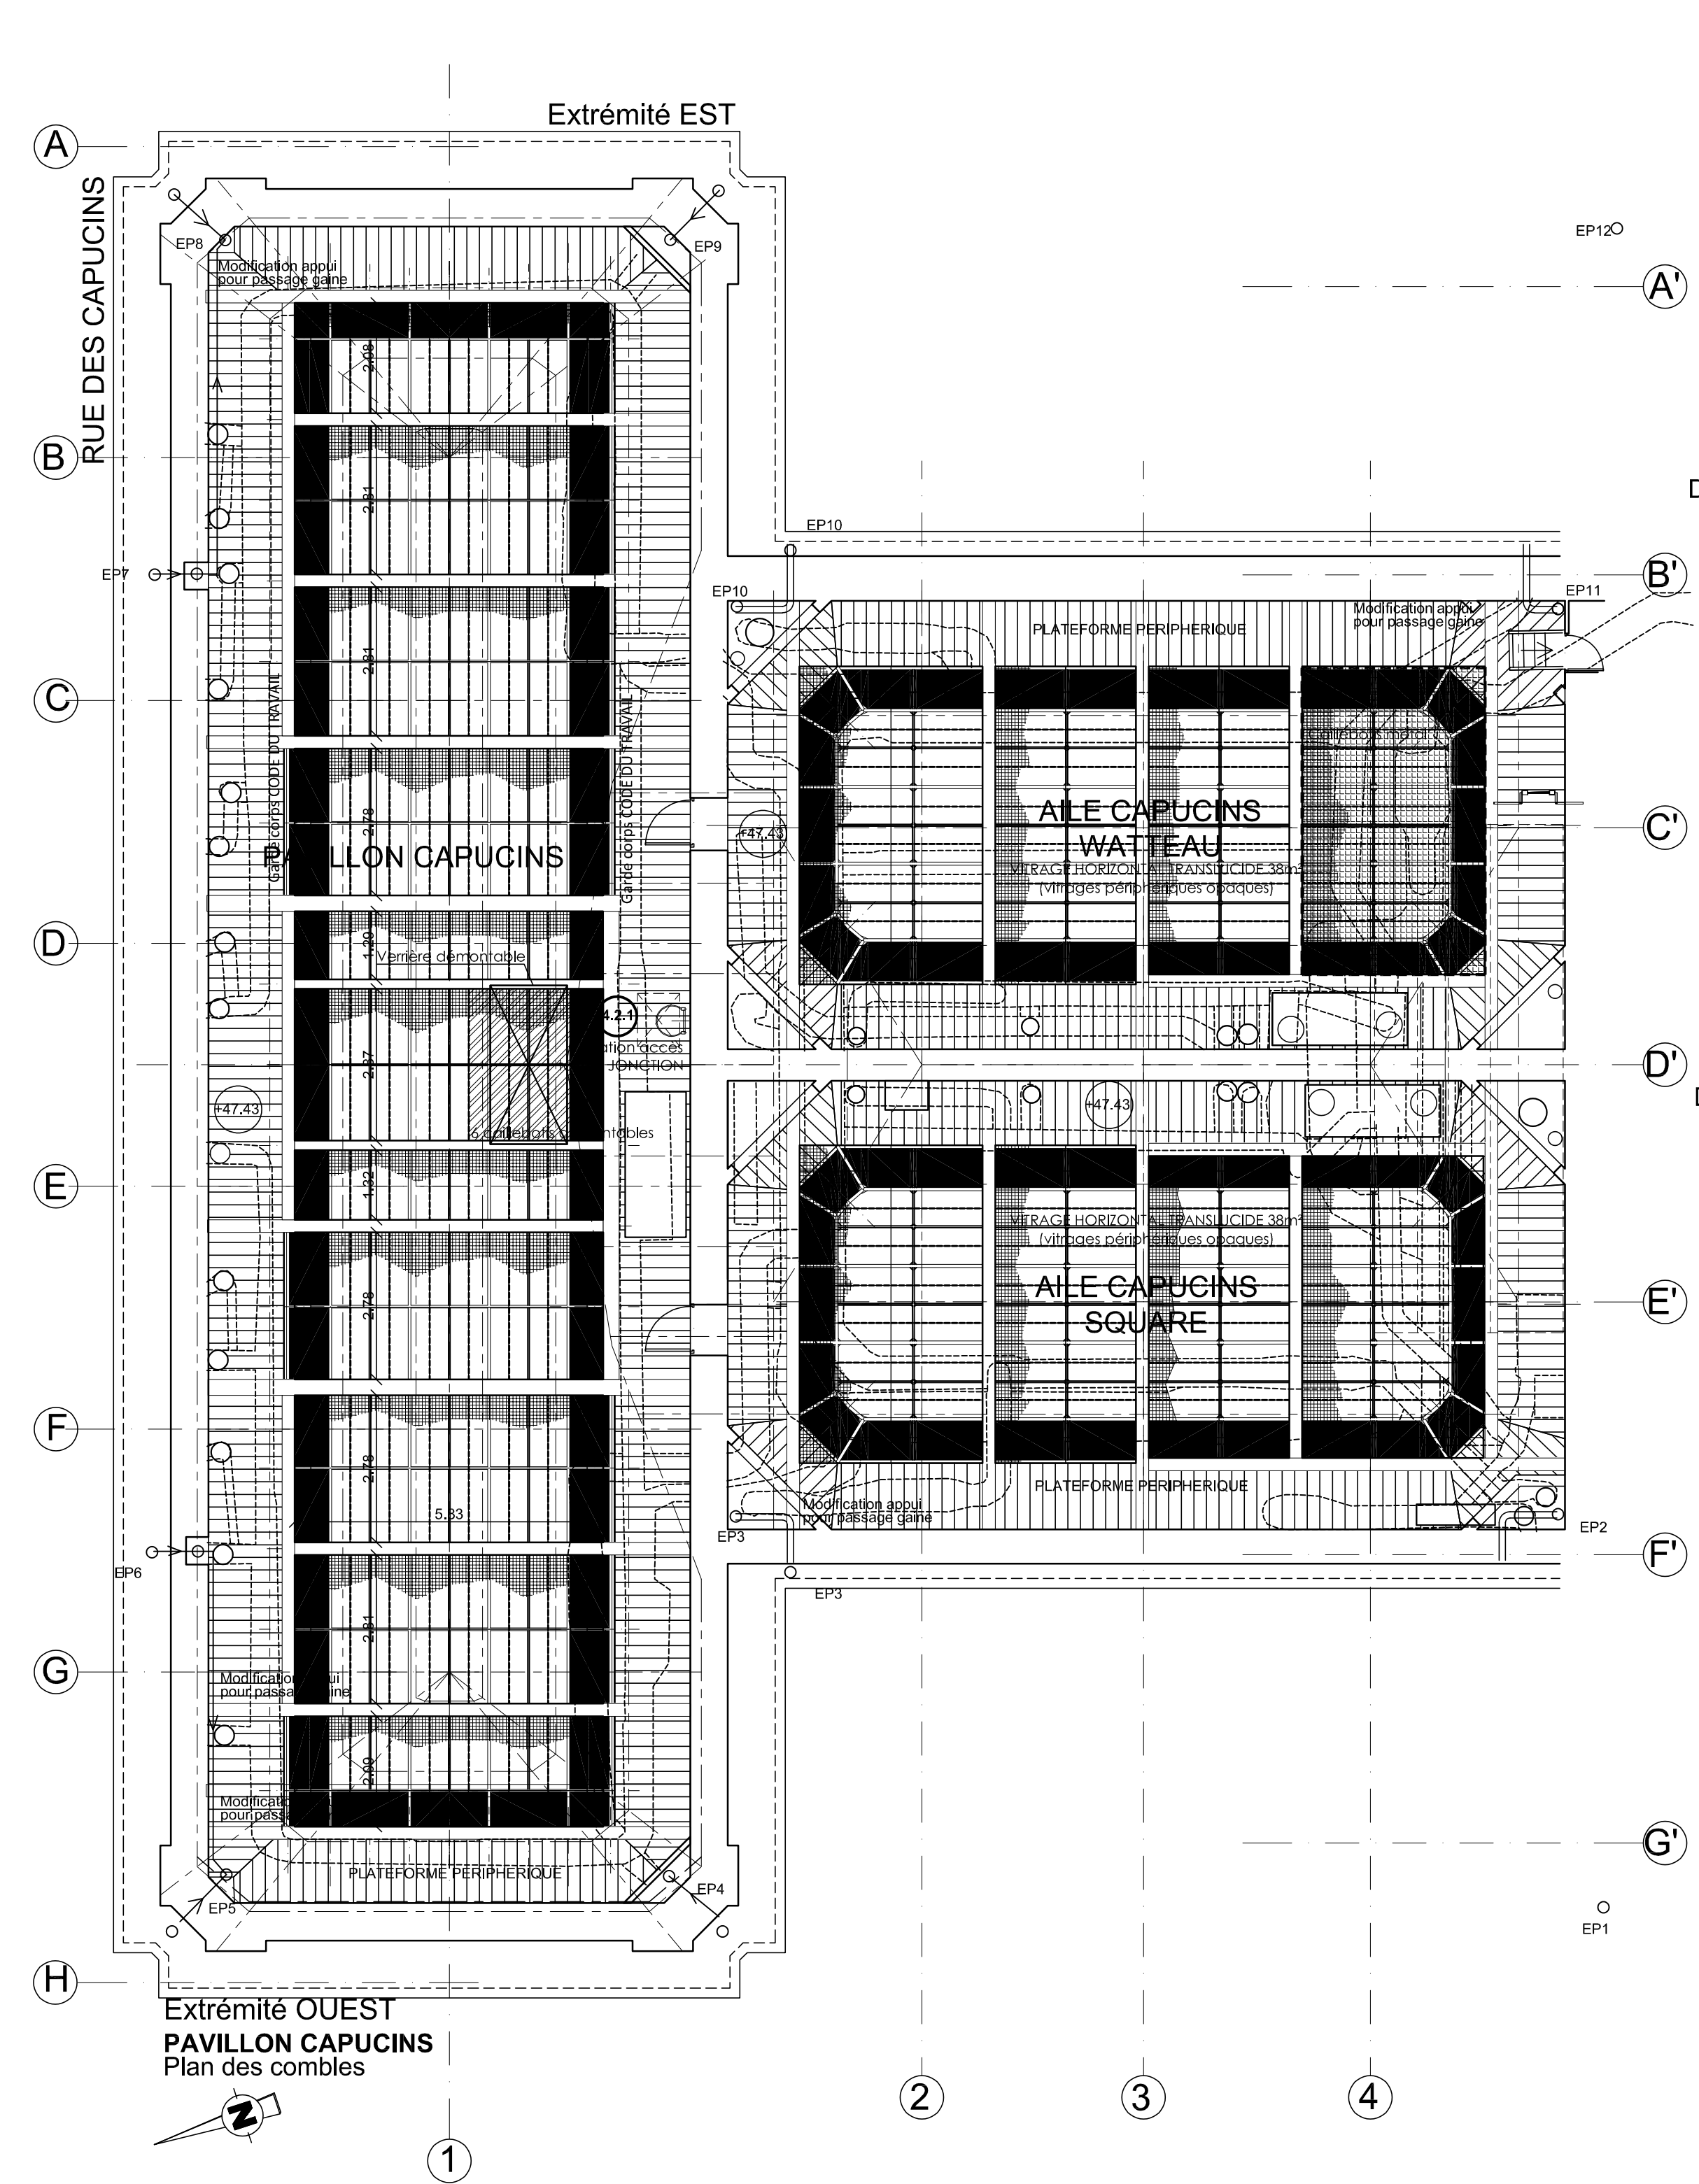
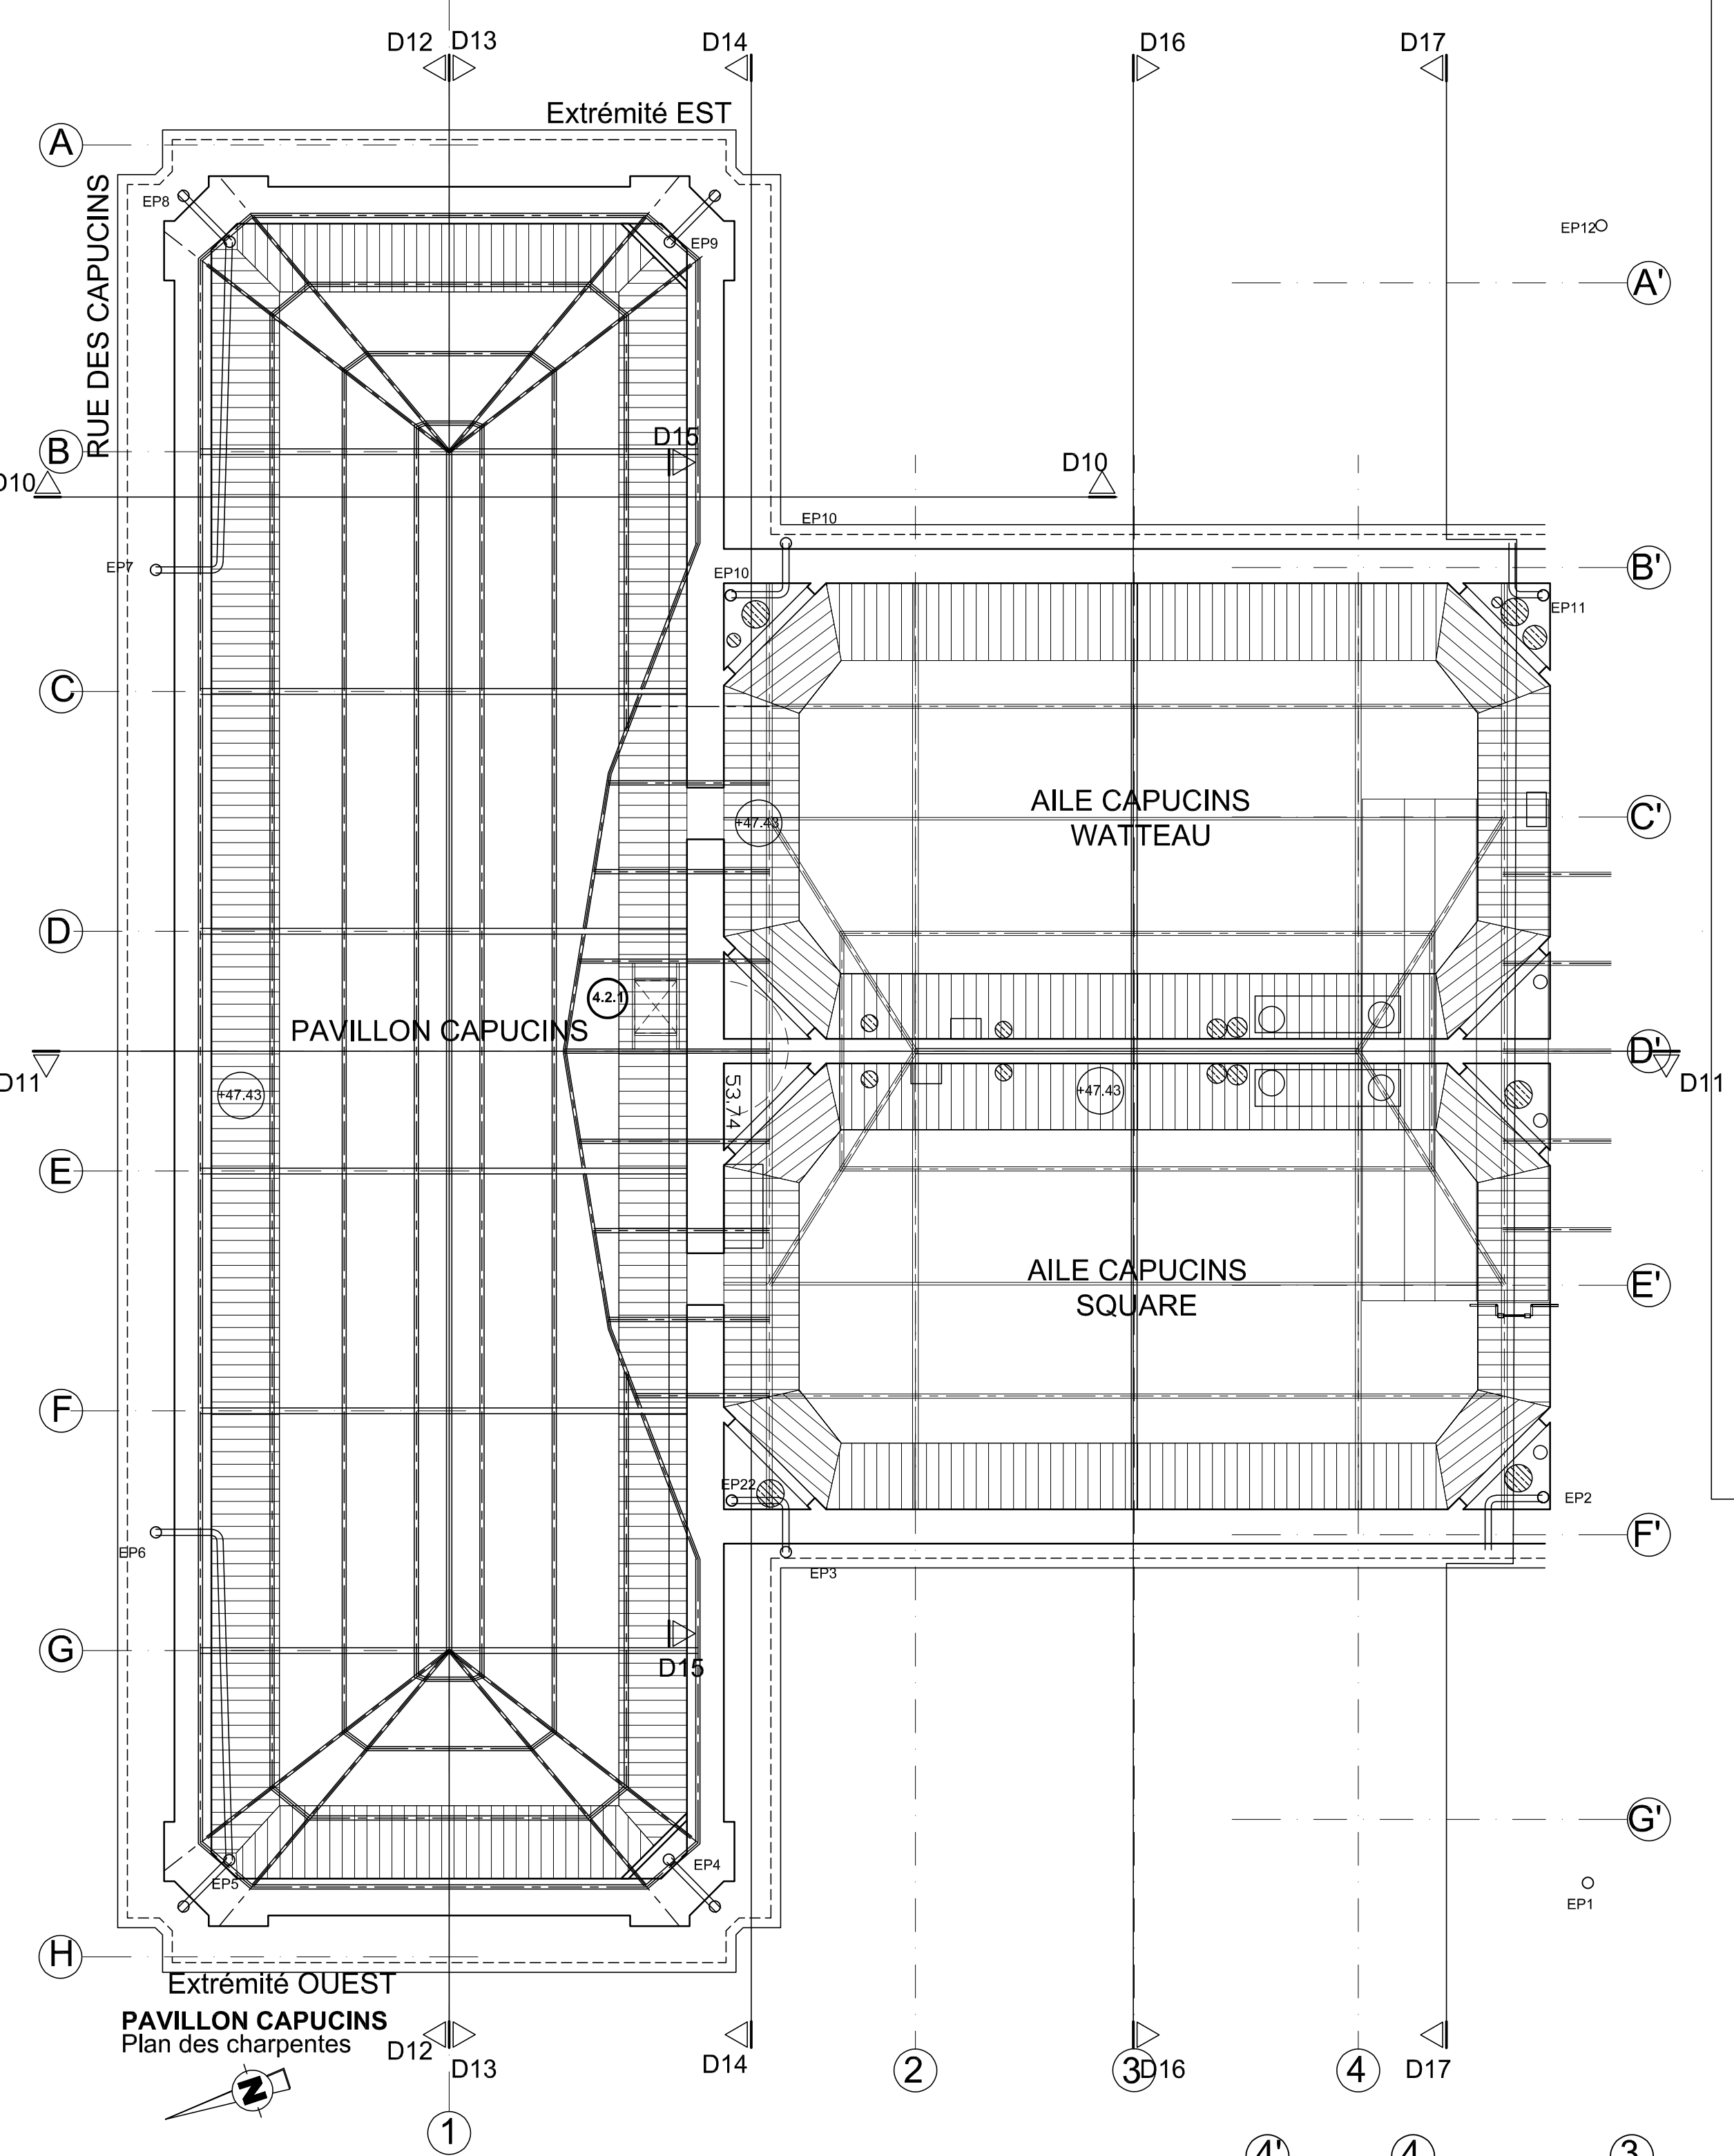
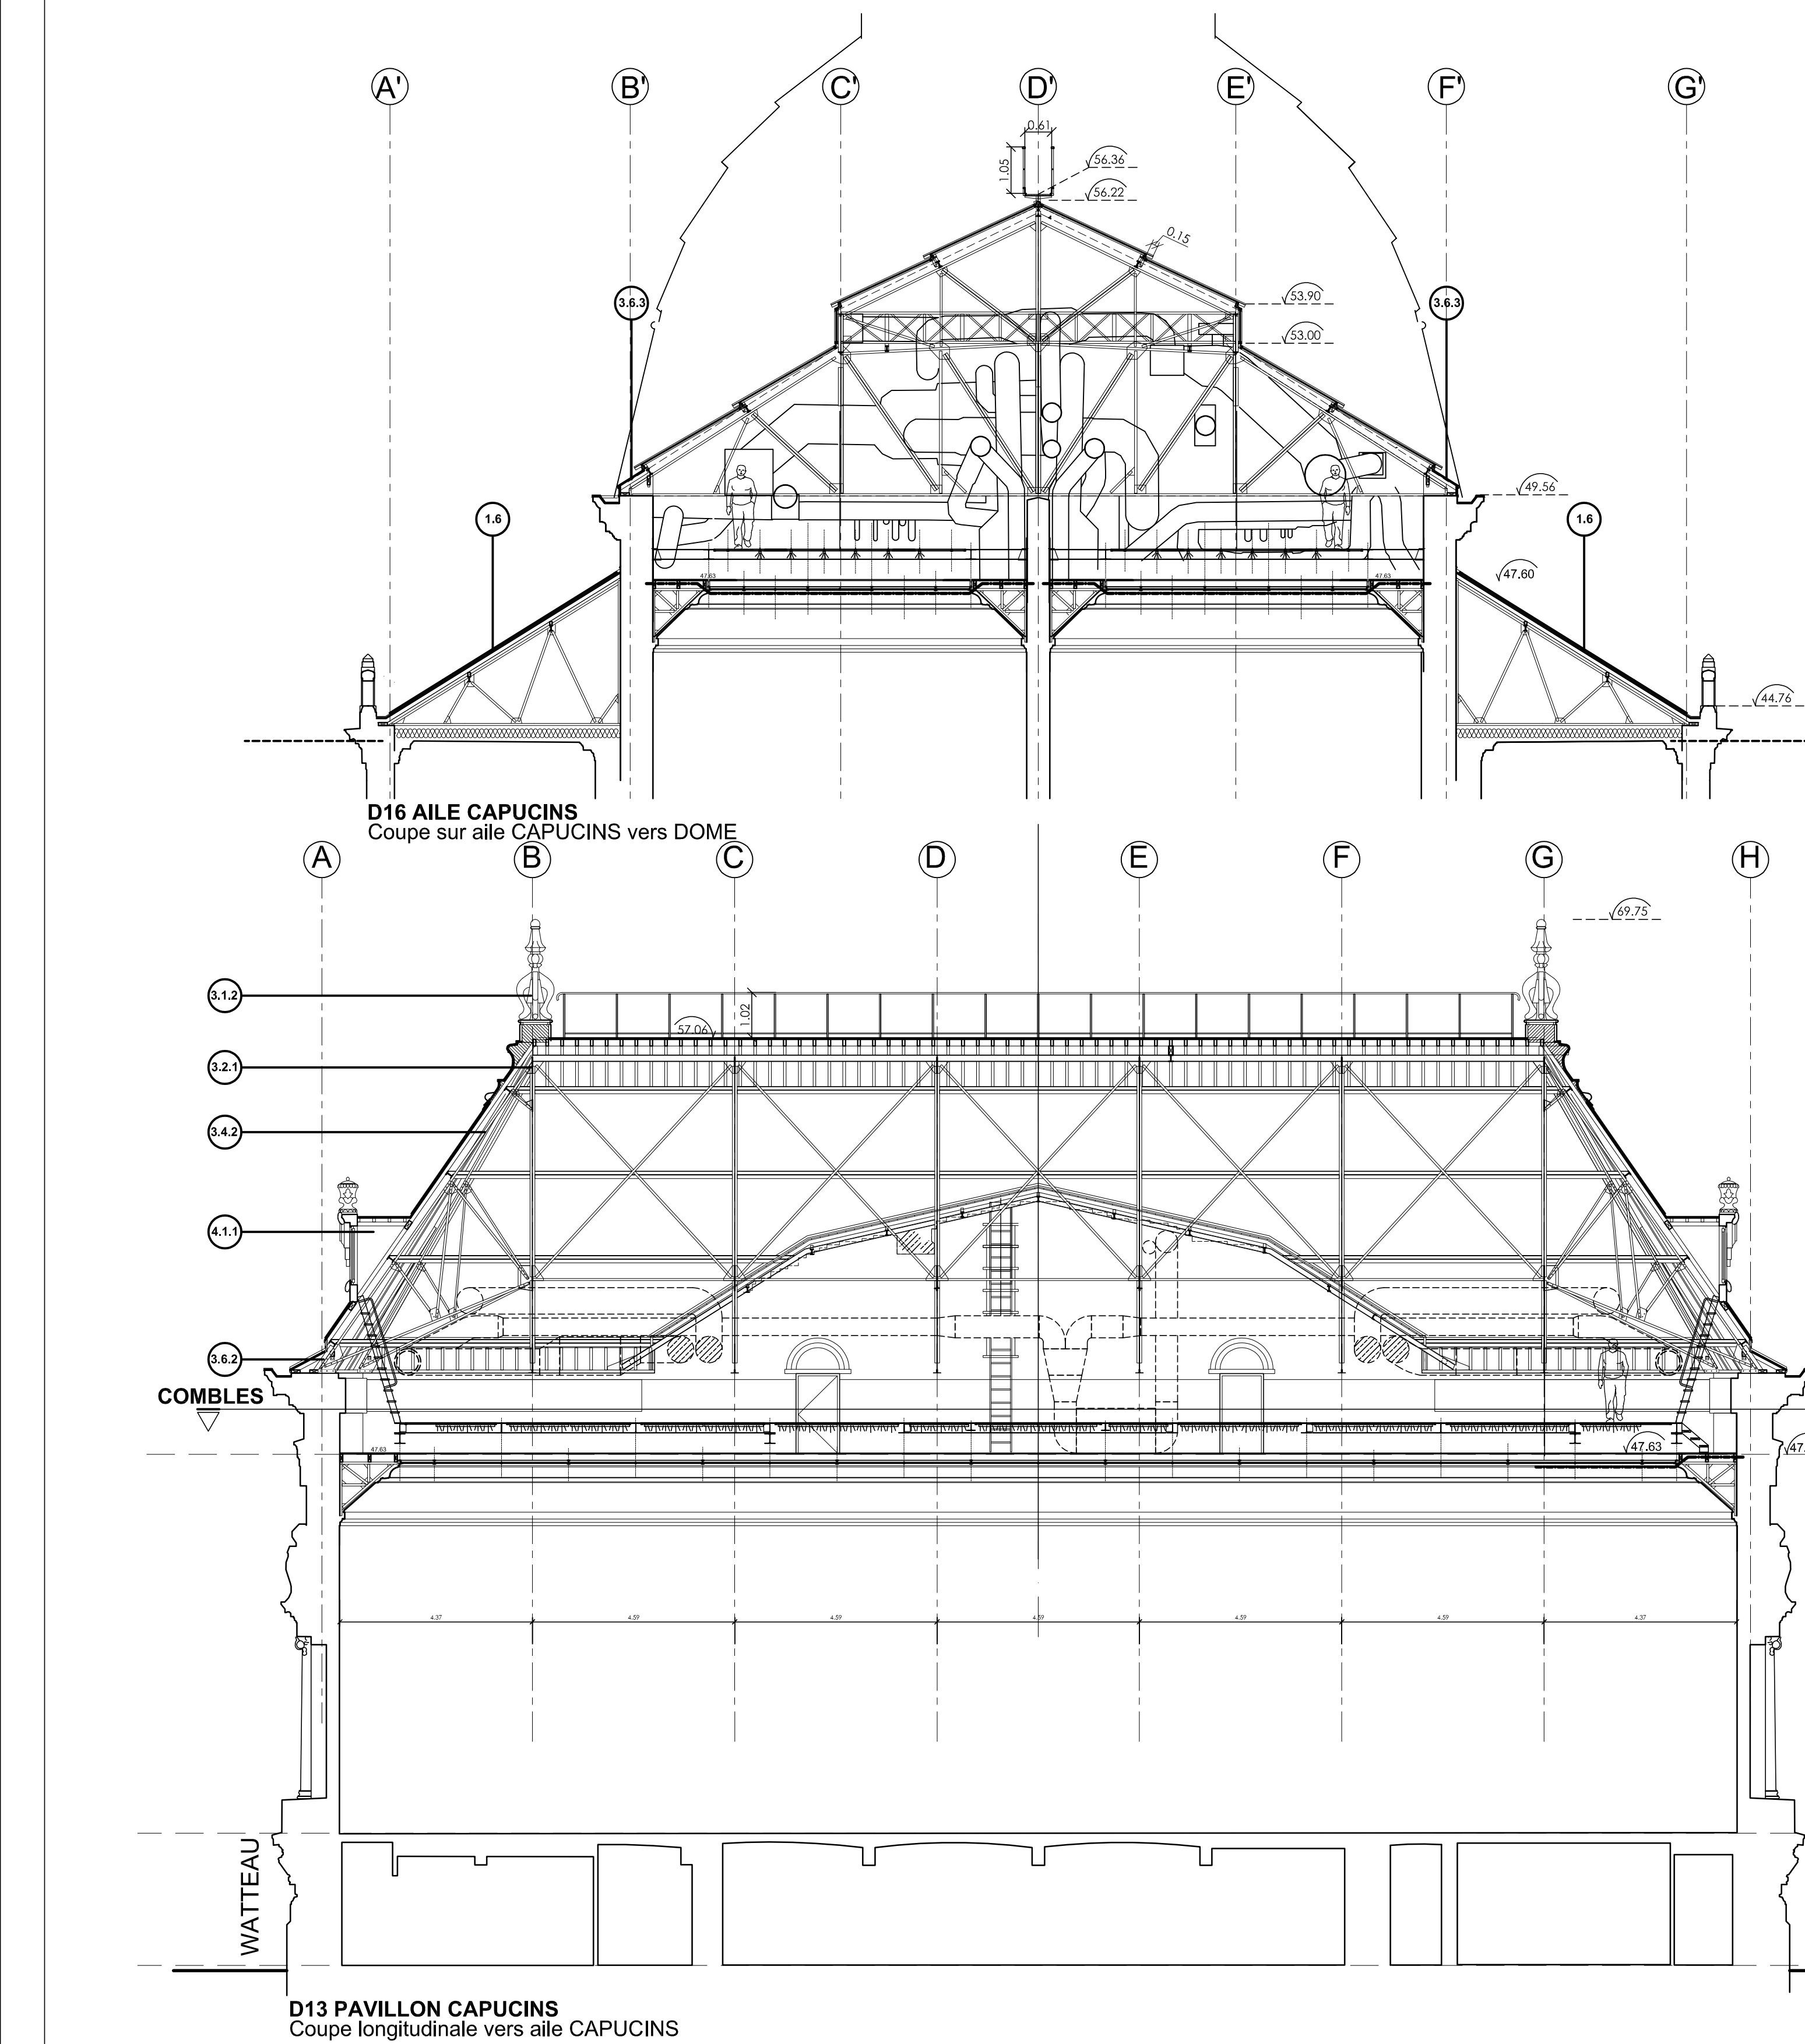
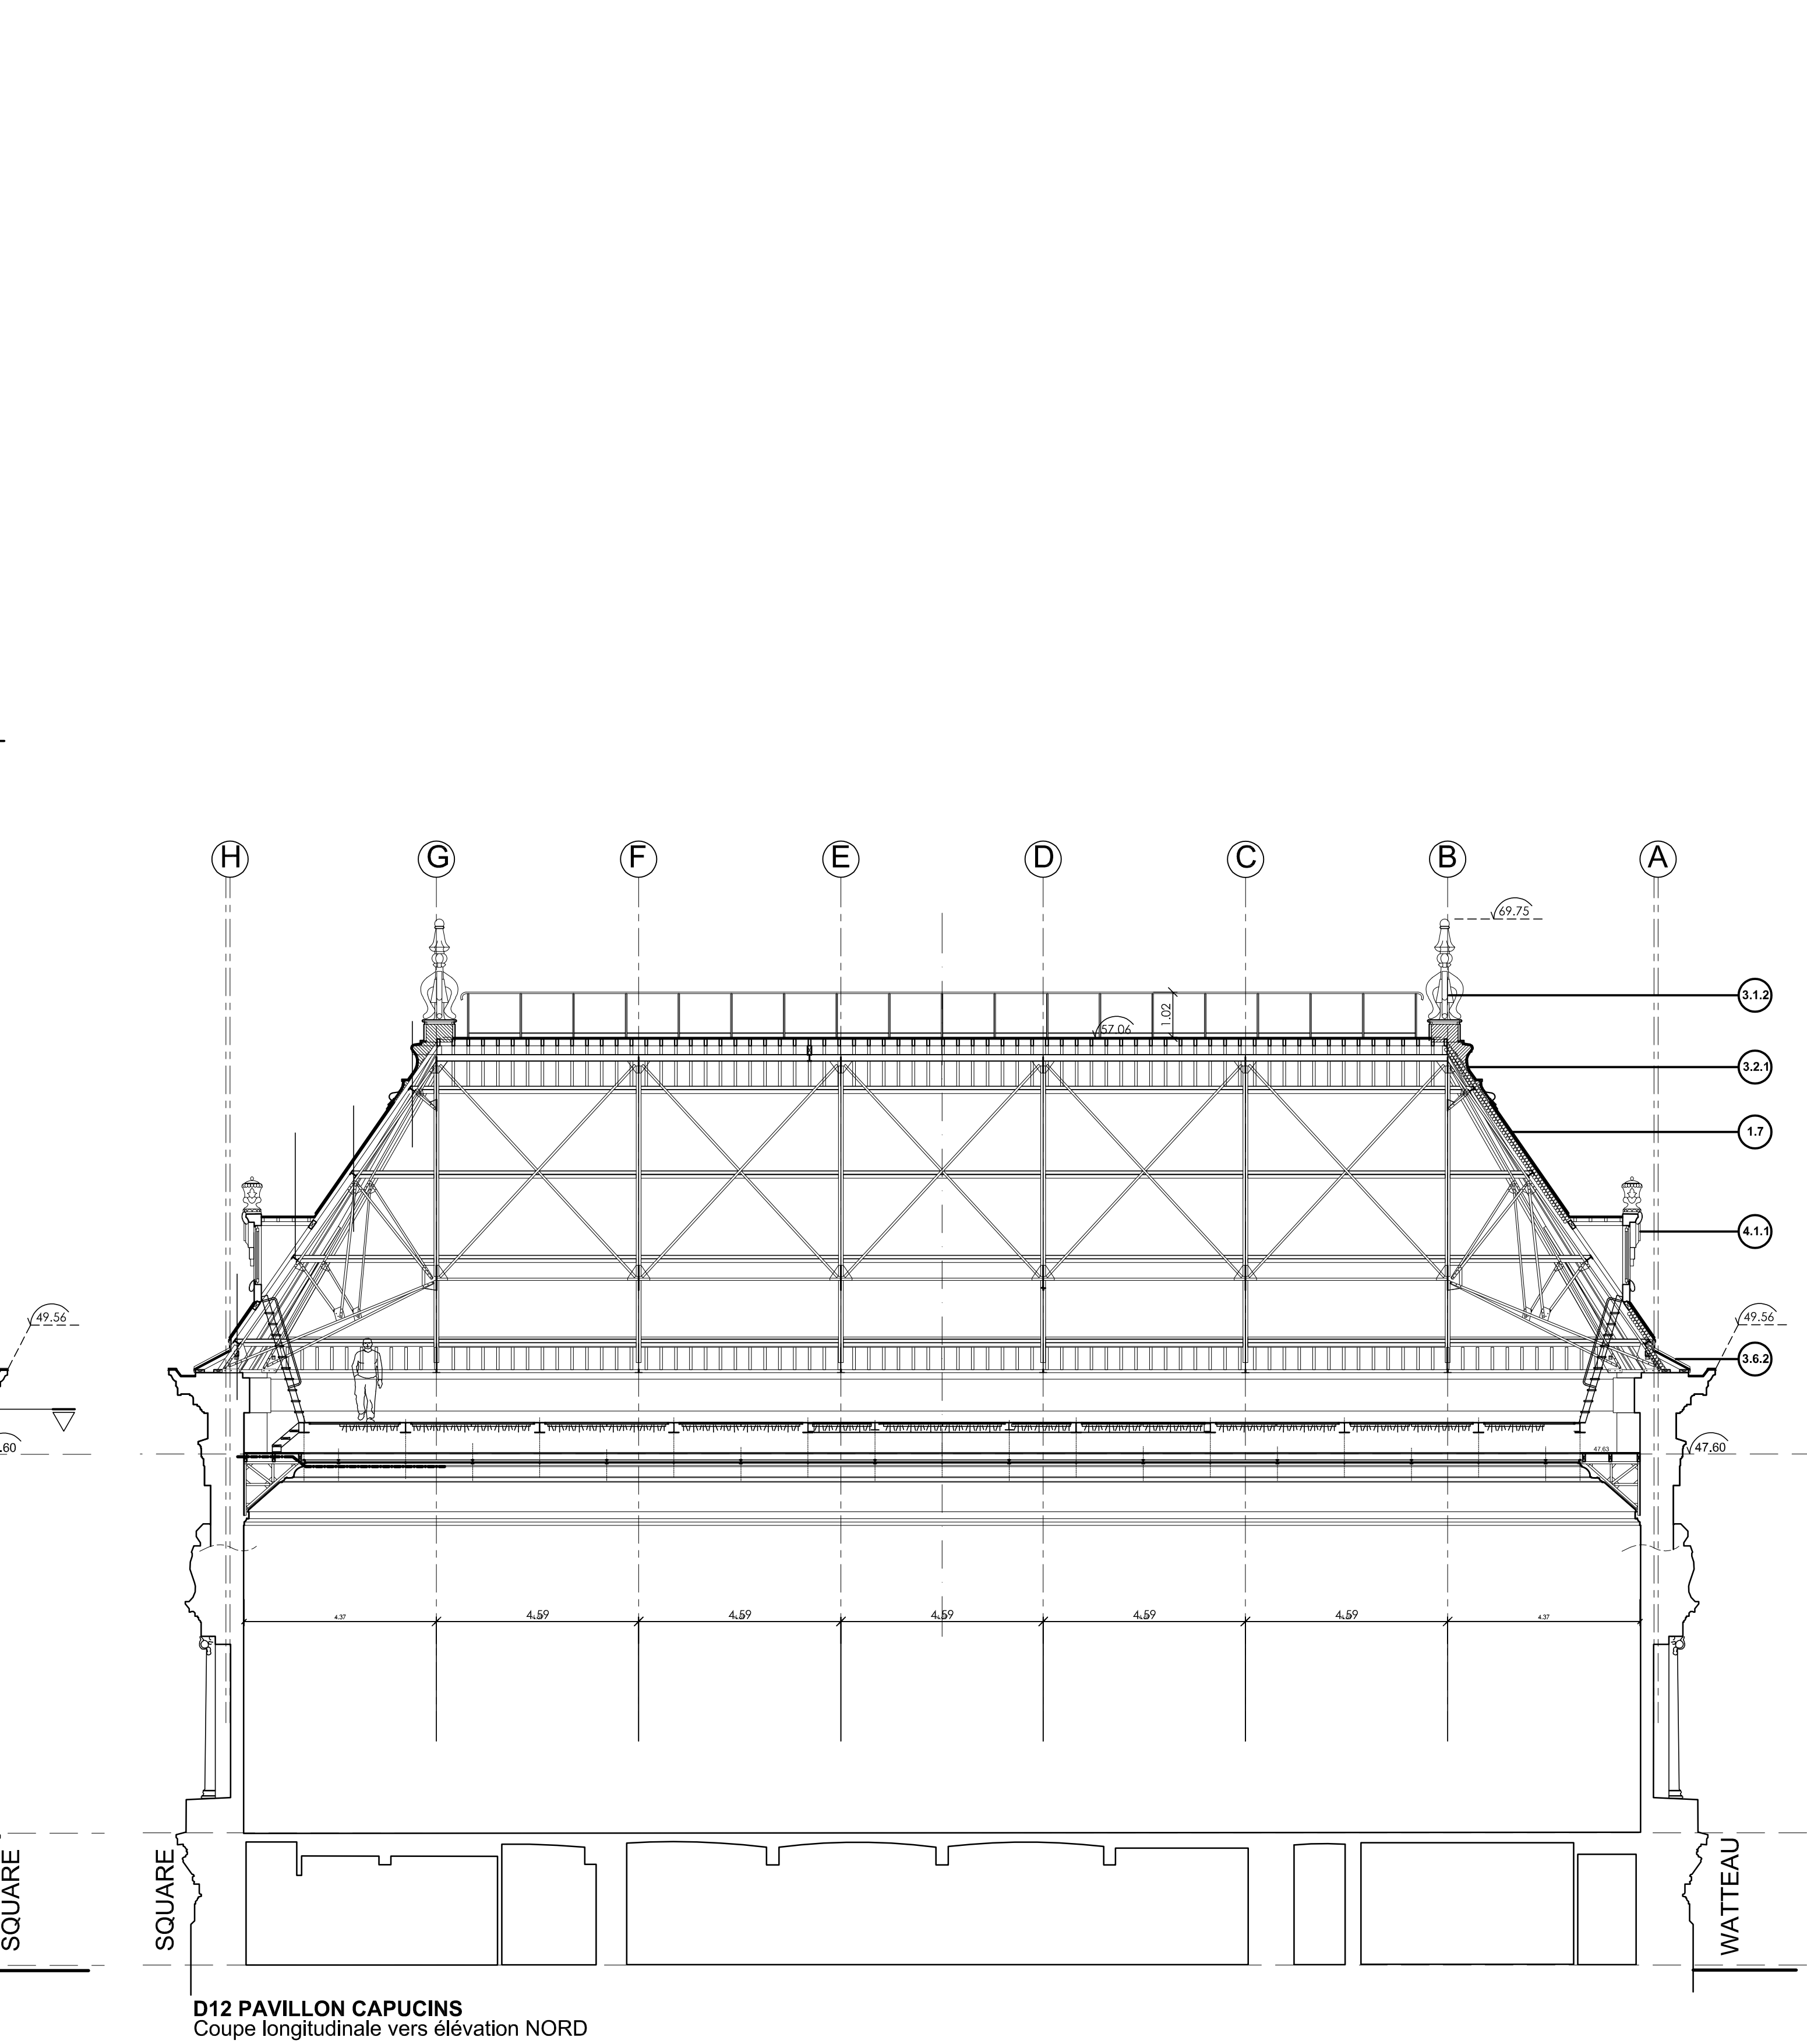
- LEGENDE
- 1/ RESTAURATION A NEUF DES COUVERTURES ARDOISES.
    - 1.1 Base du DOME
    - 1.2 Base AVANT-CORPS
    - 1.3 FRONTON SQUARE
    - 1.4 Brisis du FRONTON WATTEAU

- 1.5 Partie basse des JONCTIONS
    - 1.6 Ensemble des BAS-COTES
    - 1.7 EXTREMITES des PAVILLONS
  - 2/ REMPLACEMENT DES COUVERTURES EN CUIVRE PAR DES COUVERTURES EN ZINC.

- 2.1 Terrasson du FRONTON WATTEAU
    - 2.2 Ensemble des terrassons des JONCTIONS
  - 3/ RESTITUTION DES OUVRAGES EN ZINC.
    - 3.1/ Epi décoratifs.

- 3.1.1 Epi central sur CAMPANILE
      - 3.1.2 Epi en bouts de faîtages des PAVILLONS
    - 3.2/ Faîtages.
      - 3.2.1 Faîtages décoratifs des PAVILLONS

- 3.2.2 Faîtages des terrassons des JONCTIONS
      - 3.2.3 Faîtage du terrasson du FRONTON WATTEAU
    - 3.3/ Membrons.
      - 3.3.1 Membrons décoratifs autour du CAMPANILE (sous les fenêtres)

- 3.3.2 Membrons décoratifs autour du DOME, se prolongeant autour de l'AVANT-CORPS
      - 3.3.3 Membrons des JONCTIONS
      - 3.3.4 Membrons du FRONTON WATTEAU

- 3.4/ Arêtiers.
      - 3.4.1 Arêtiers décoratifs aux angles de la base du DOME (effet bossage, fausse-pierre)
      - 3.4.2 Arêtiers des angles des EXTREMITES des PAVILLONS

- 3.4.3 Arêtiers des angles de la base AVANT-CORPS
    - 3.5/ Chemins de marche.
      - 3.5.1 sur les 2 versants des 2 FRONTONS
      - 3.5.2 sur les 4 brisis des JONCTIONS

- 3.5.3 sur les bas-côtes
    - 3.6/ Bas de versant.
      - 3.6.1 Bas de versant décoratif de la base du DOME
      - 3.6.2 Bas de versant PAVILLONS

- 3.6.3 Bas de versant AILES
    - 3.7/ Couvertines.
      - 3.7.1 Protection des corniches des FRONTONS
      - 3.7.2 Protection des FRONTONS
      - 3.7.3 Protection des corniches des BAS COTES au-devant des balustrades en pierre  - 4/ RESTAURATION, RESTITUTION ET CREATION D'OUVERTURES EN TOITURES.

- 4.1/ Ciel-de-boeuf.
      - 4.1.1 Grande Ciel-de-boeuf en extrémité des PAVILLONS (4U)
      - 4.1.2 Petits Ciel-de-boeuf en BASE d'AVANT-CORPS (4U)

- 4.2/ Trappes.
      - 4.2.1 Trappes en terrasson des JONCTIONS
      - 4.2.2 Trappe en versant ardoises de la BASE DOME
      - 4.2.3 Trappe en versant ardoises du FRONTON SQUARE

- 4.2.4 Châssis d'accès des bas-côtes
  - 5/ RESTAURATION DES VERRIERES EXTERIEURES.
    - 5.1/ Châssis ouvrant motorisé
- Limite base d'intervention de restauration
